序号	报告名称	报告编号	检测检验时间	报告结论	现场勘验影像资料	备注
1	山东东平宏达矿业有限公司(金属非金属地下矿山通风系统检测107)	DAJC-107012-2023	2023-03-17	/

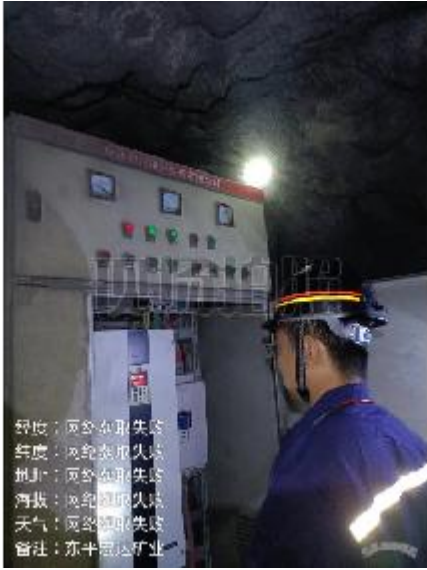
序号	报告名称	报告编号	检测检验时间	报告结论	现场勘验影像资料	备注
4	山东东平宏达矿业有限公司(金属非金属矿山在用主通风机108)	DAJC-108042-2023	2023-03-17	综合判定合格。

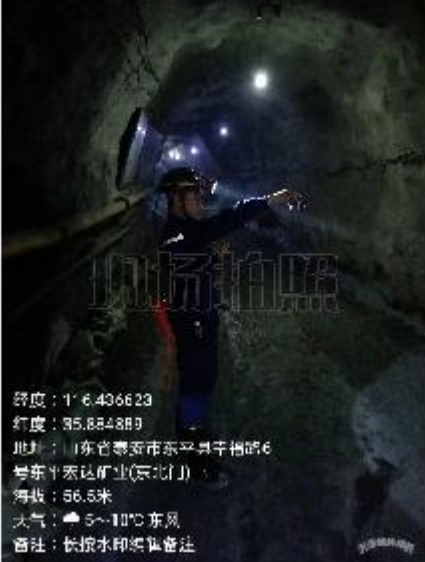
序号	报告名称	报告编号	检测检验时间	报告结论	现场勘验影像资料	备注
7	山东东平宏达矿业有限公司(金属非金属矿山通风系统鉴定109)	DAJC-109012-2023	2023-03-17	综合指标判定:合格
