序号	报告名称	报告编号	检测检验时间	报告结论	现场勘验影像资料	备注
1	赤峰山金红岭有色金属矿业有限责任公司(金属非金属地下矿山通风系统检测107)	DAJC-107040-2023	2023-05-18	/

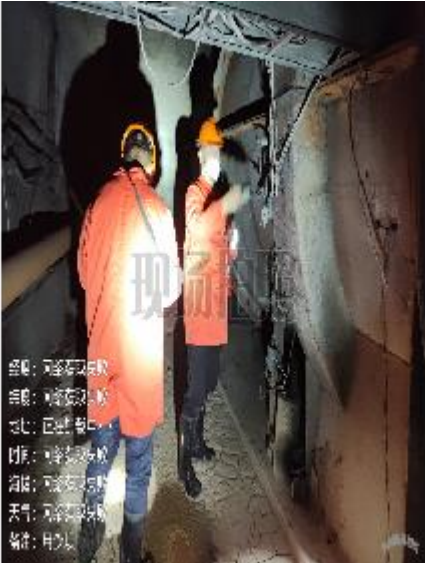
<p> 单位: 赤峰山金红岭有色金属矿业有限责任公司 地点: 赤峰山金红岭有色金属矿业有限责任公司 地址: 赤峰市红山区 时间: 2023年5月18日 检测: 赤峰山金红岭有色金属矿业有限责任公司 天气: 赤峰山金红岭有色金属矿业有限责任公司 备注: 赤峰山金红岭有色金属矿业有限责任公司 </p>	
2	贵州开磷有限责任公司(金属非金属矿山在用主通风机108)	DAJC-108060-2023	2023-03-19	综合判定合格

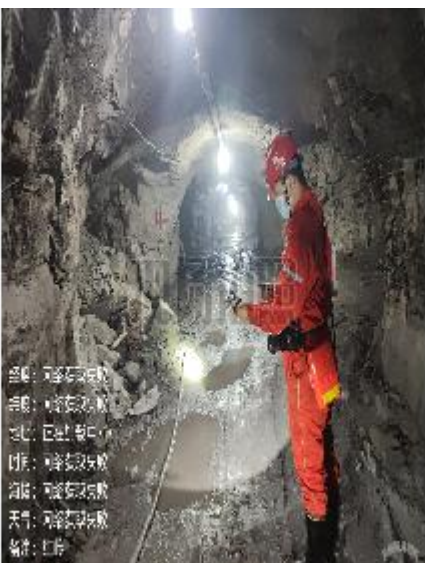
<p> 单位: 贵州开磷有限责任公司 地点: 贵州开磷有限责任公司 地址: 贵州省贵阳市 时间: 2023年3月19日 检测: 贵州开磷有限责任公司 天气: 贵州开磷有限责任公司 备注: 贵州开磷有限责任公司 </p>	
3	赤峰山金红岭有色金属矿业有限责任公司(金属非金属矿山通风系统鉴定109)	DAJC-109042-2023	2023-05-18	综合指标判定: 合格

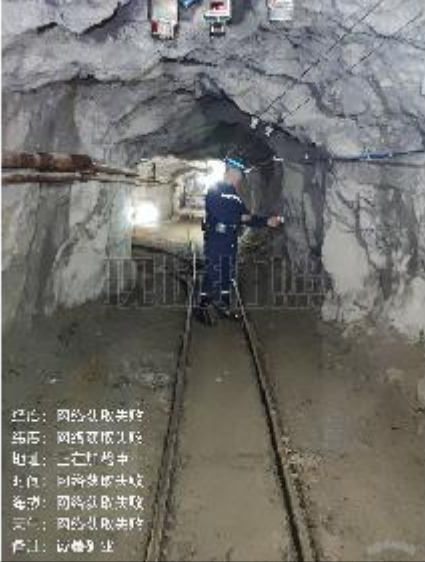
序号	报告名称	报告编号	检测检验时间	报告结论	现场勘验影像资料	备注
7	赤峰诚鑫矿业有限责任公司(金属非金属地下矿山通风系统检测107)	DAJC-107024-2023	2023-05-06	/
